Interferenze

Interferenze nell'alimentazione dovute al "crank" su MXL2, MXG ed MXS

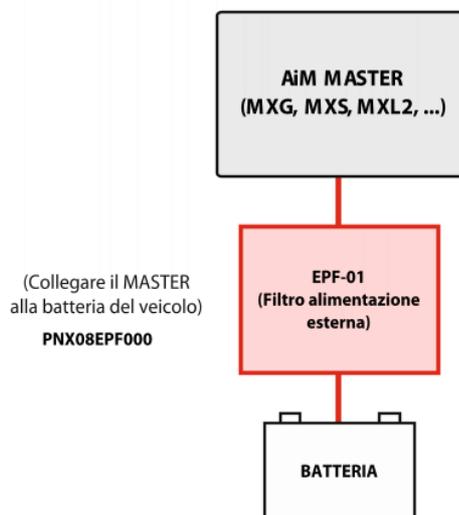
Al momento del "crank" il dash si blocca.

- **MXL2:** sino al SN 4302188
- **MXS:** sino al SN 450087
- **MXG:** sino al SN 4201217

Usare il **filtro** per alimentazione esterna EOF-01 codice prodotto: **X08EPF000**
